**OCORRÊNCIA DE NINHOS DE FORMIGAS-CORTADEIRAS DO  
GÊNERO *Atta* FABRICIUS, 1804 (INSECTA, HYMENOPTERA,  
FORMICIDAE) NO EIXO NORTE DA TRANSPOSIÇÃO DO RIO SÃO  
FRANCISCO: ANÁLISE PRELIMINAR PARA ELABORAÇÃO DE UM  
PLANO DE MANEJO.**

Trabalho de Conclusão de Curso  
apresentado ao Colegiado de Ciências  
Biológicas da Universidade Federal do  
Vale do São Francisco, Campus Ciências  
Agrárias, como requisito parcial para a  
obtenção do grau de bacharel em  
Ciências Biológicas.

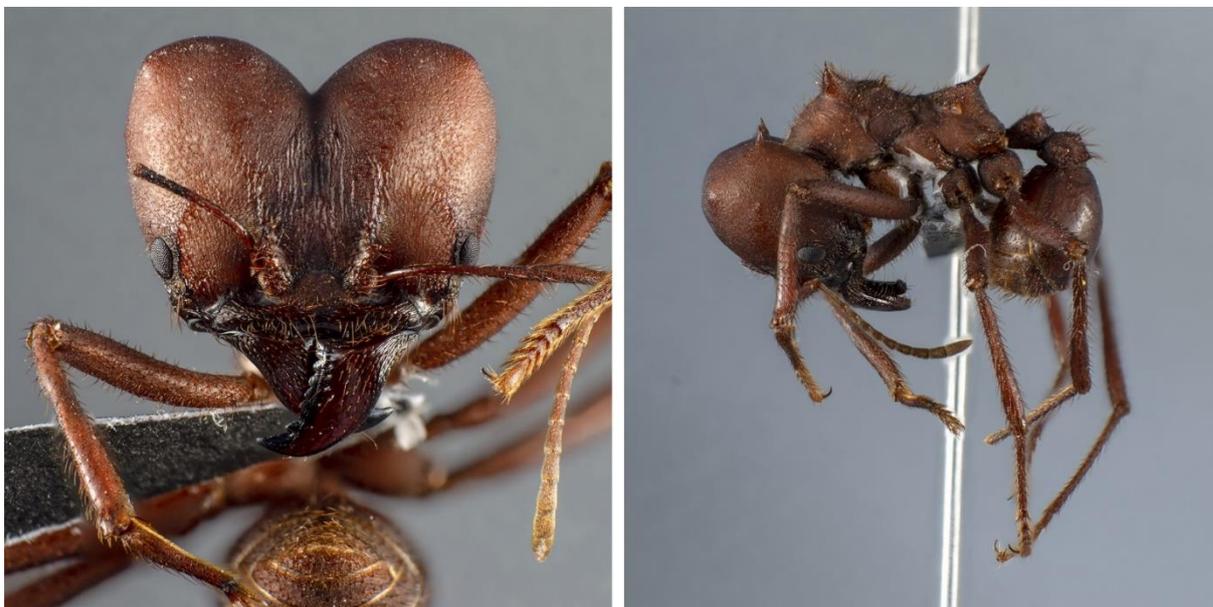
**Figura 4** - Imagem em vista dorsal da cabeça e vista lateral do corpo de um soldado de *Atta opaciceps* coletada do ninho 01. Fonte: Gabriel Celante.

As formigas encontradas e coletadas durante as buscas foram identificadas como *Atta opaciceps* Borgmeier, 1939 (Myrmicinae, Attini). As fotos dos espécimes (fig. 4) foram comparadas com a descrição de Borgmeier (1959) e com as imagens de um espécime coletado na localidade tipo presente na plataforma AntWeb. Contudo, em relação à chave de Borgmeier (1959) houve disparidade quanto ao passo 6, referente a largura da cabeça do soldado, que segundo Borgmeier, deve ter mais de 6mm, enquanto os espécimes coletados apresentaram a largura da cabeça inferior a 6mm.

Os soldados coletados (fig. 4) foram encontrados durante a atividade de forrageio das formigas. As trilhas de forrageio que saíam dos ninhos seguiam por vários metros na direção de roças e vegetação próxima do canal. As trilhas de forrageamento (fig. 5) eram bem definidas, demarcando o trajeto realizado.

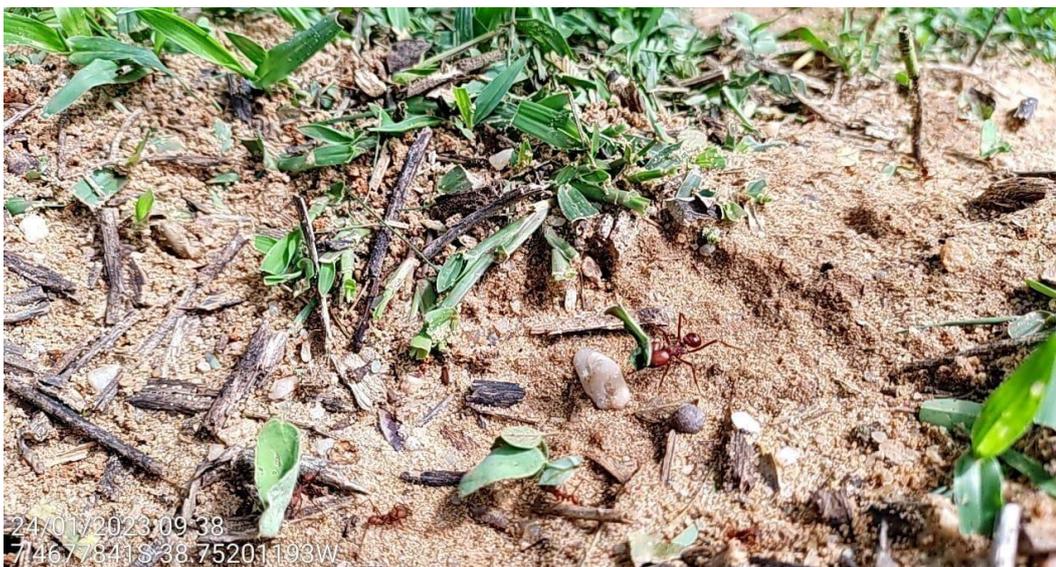
**Figura 5** - Trilha de forrageamento do ninho 24 de *A. opaciceps*. Fonte: Acervo Pessoal.

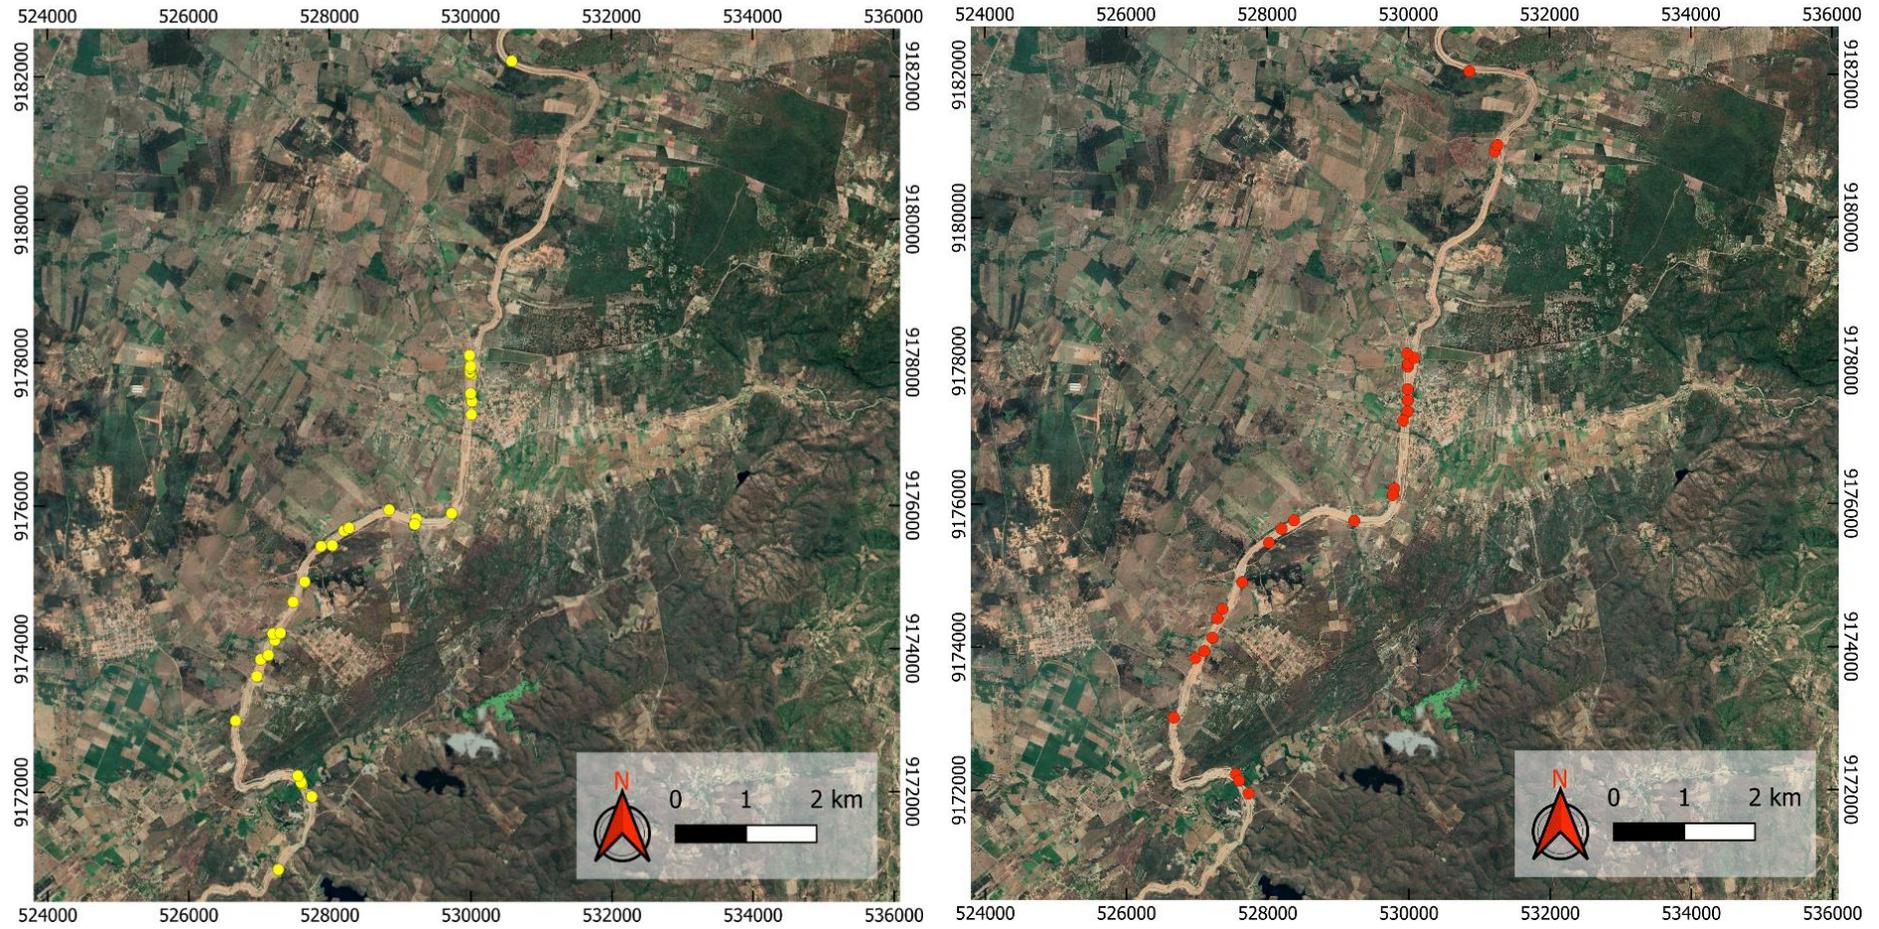
**Figura 6** - Comparação dos ninhos mapeados em 2021 (amarelo) com os mapeados em 2023 (vermelho). Fonte: QGIS.

Esses dados condizem com os relatados na nota técnica de maio de 2021 (FERNANDES, 2021) que registrou a presença de 33 ninhos com tamanho superior a 2m<sup>2</sup>. A localização de 27 dos ninhos, com tamanho superior à 2m<sup>2</sup>, coincidiu com os descritos na Nota Técnica (fig. 6). Seis dos 33 ninhos com tamanho superior à 2m<sup>2</sup> registrados na Nota técnica não foram encontrados. Contudo foi registrada a presença de quatro ninhos com tamanho inferior a 2m<sup>2</sup> que não haviam sido registrados em 2021. De acordo com a Nota Técnica de 2021, ninhos inferiores a 2m<sup>2</sup> não foram considerados no mapeamento, sendo deixados de fora do estudo. Desta forma, não se sabe se os quatro novos registros representam ninhos novos ou se eles já estavam presentes em 2021.

De 2021 a 2023, seis ninhos com tamanho superior a 2m<sup>2</sup> não foram encontrados, o que pode indicar que a colônia morreu neste espaço de tempo. No entanto, não podemos descartar a falha do registro georreferenciado dos ninhos.

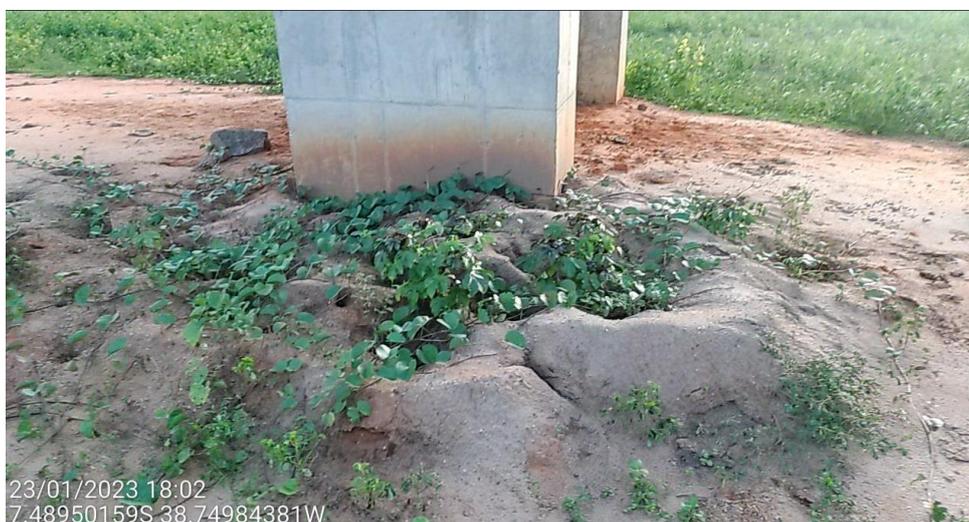
**Figura 7** - Murundu criado pelas formigas do gênero *Atta* em pilar de aqueduto. Fonte: Acervo pessoal.

Quanto a sua localização em relação às infraestruturas do PISF analisadas: dezessete ninhos foram registrados sobre os taludes; um ninho no pilar do aqueduto Pinga (fig. 7); e 13 ninhos foram encontrados próximo ao canal, mas não em suas estruturas. Dos 17 ninhos encontrados nos taludes, 14 estavam localizados do lado direito do canal e apenas três no lado esquerdo. Os taludes são relevos trapezoidais e ao contrário do solo plano (não sombreado), recebem a luz do sol de maneira diferente em função a sua orientação em relação ao sol. Dos 17 ninhos encontrados nos taludes: sete estavam direcionados para o Leste; dois para o Nordeste; quatro para o Sudoeste; um para o Sul; dois para o Noroeste; e um para o Oeste (tabela 1). Portanto a maioria apresentou uma orientação “nascente”. Mostrando que a orientação dos taludes em relação ao sol ou o sombreamento pela vegetação são possíveis parâmetros para o estabelecimento e desenvolvimento de uma colônia de *A. opaciceps*.

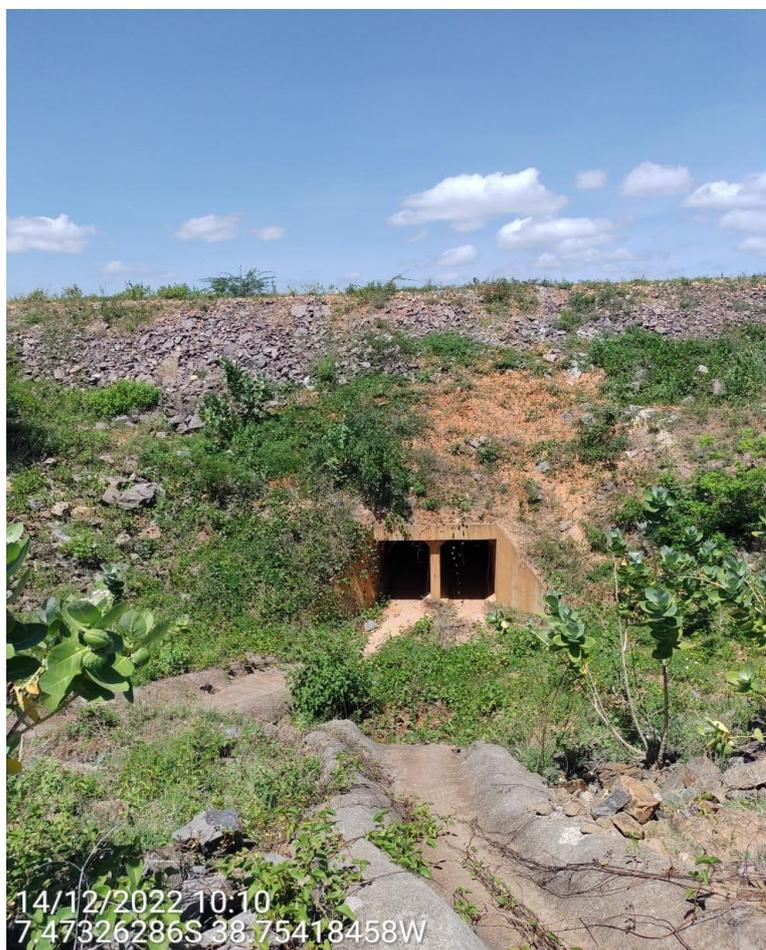
**Figura 8** – Ninho de *Atta* sobre talude de bueiro no canal. Fonte: Acervo Pessoal.

Dos ninhos do lado direito encontrados nos taludes, cinco (35,7%) foram encontrados acima de taludes de bueiros (fig. 8). Na porção de 23 km com ninhos de formigas-saúvas, foram encontrados 18 taludes de bueiro, ou seja, 27,7% dos taludes de bueiro nessa área se encontram ocupados pelas formigas. Não foi confirmado se os taludes de bueiro representam um local favorável, pela umidade retida em tais estruturas, à fundação e desenvolvimento de uma colônia de *A. opaciceps*. Nem que essa estrutura seja um parâmetro para o monitoramento dos ninhos. Pois a maioria dos taludes de bueiro encontrados nesse trecho de 23 km não apresentou ninhos das formigas, sendo possível que haja outro fator além da umidade que atraia as formigas-saúvas para essas estruturas.

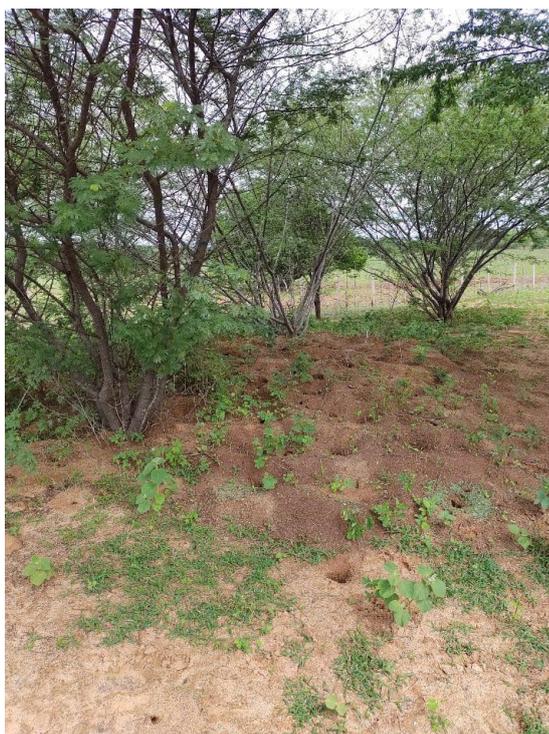
**Figura 9** - Ninho de *Atta* debaixo de uma árvore próximo ao canal. Fonte: Acervo pessoal.

Em relação à proximidade dos ninhos à vegetação, os ninhos foram localizados tanto nos taludes, onde não há plantas de porte alto ou médio, quanto mais próximos à vegetação local que cerca o canal. A presença dos ninhos fora dos taludes foi mais acentuada no lado esquerdo do canal, sombreados por plantas, com ninhos de tamanhos variados. Dos 31 ninhos encontrados durante o trabalho, 16 foram registrados no lado esquerdo do canal, sendo 12 desses ninhos encontrados associados a alguma cobertura vegetal fora do canal. Foi observado também que durante a atividade de forrageio das formigas, elas atacavam tanto as espécies vegetais que estavam próximas ao canal, a estrada lateral e roças, quanto as que estavam sobre os taludes. Portanto os ninhos estão sempre localizados perto de uma área de plantas (fig. 9).

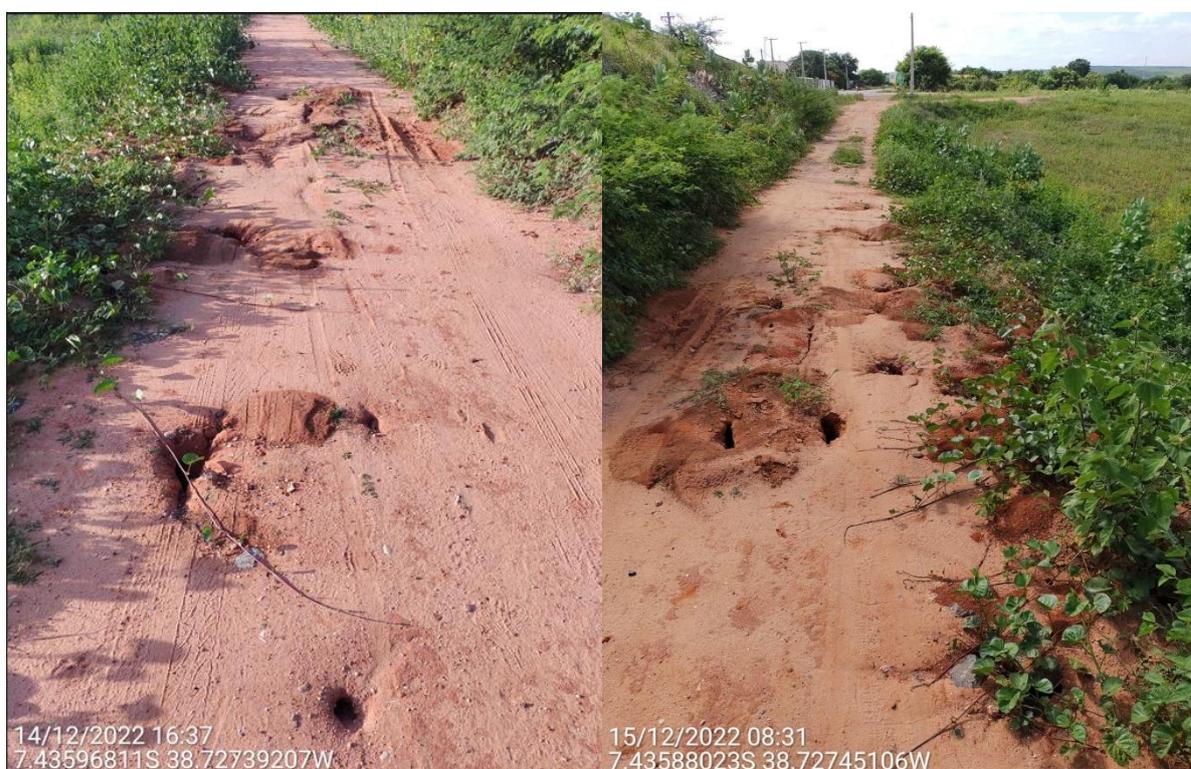
**Figura 10** - Entrada de ninho sobre estrada de acesso ao canal. Fonte: Acervo Pessoal.

A relação da presença dos ninhos com a fragilidade do solo e possível desestruturação dos taludes não foi observada durante o estudo. Contudo, o crescimento dos ninhos acarreta também em uma maior quantidade de terra revolvida e mais câmaras, aumentando assim os espaços vazios no solo. Alguns ninhos apresentaram as entradas com pouca ou quase nenhuma terra nos murundus, indicando a ação erosiva das chuvas, vento e tráfego de veículos e animais sobre as áreas afetadas pelos ninhos.

Com a ação erosiva da água da chuva nas regiões de ninhos abandonados ou cujos olheiros sejam muito grandes, o aumento da fragilidade do solo é um tópico a ser considerado. O ninho 014 (fig. 10), localizado em uma das estradas de acesso ao canal, apresentava sinais de erosão e risco aos automóveis que trafegassem por cima do ninho, podendo provocar algum dano ou acidente durante a utilização deste trecho para o acesso ao lado direito do canal.

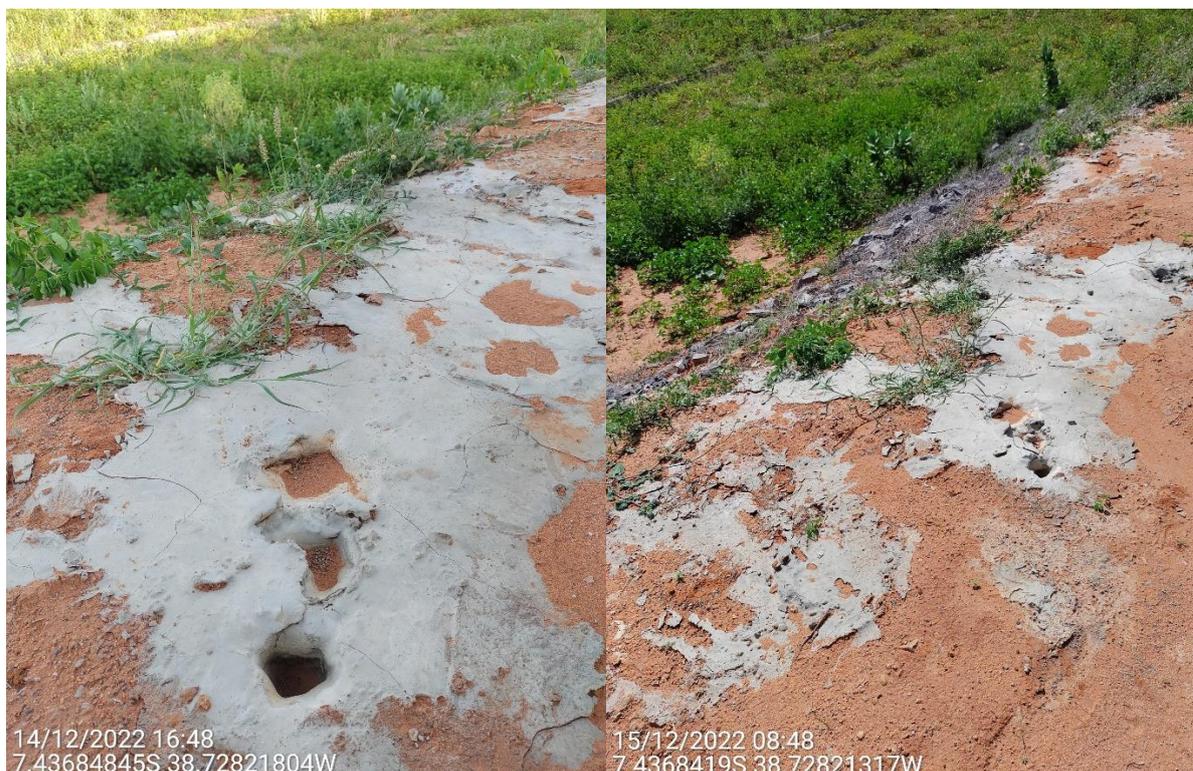
**Figura 11** - Ninhos na crista do talude preenchidos com cimento. Fonte: Acervo Pessoal.

Foram encontrados ninhos cujas entradas foram preenchidas com cimento diluído em água (fig. 11) para preencher as câmaras e soterrar a rainha juntamente com o fungo. A utilização da calda de cimento, além de matar a colônia promoveria o preenchimento das cavidades internas dos ninhos, acabando com os bolsões de ar que poderiam fragilizar a estrutura do canal. Dentre os 31 ninhos encontrados, cinco apresentaram o método de controle com a utilização de cimento diluído em água para o preenchimento dos ninhos. Destes cinco ninhos, apenas dois não apresentavam mais indicativos da atividade de formigas-saúvas. Os três outros ninhos com entradas preenchidas com cimento apresentavam atividade, com o revolvimento de terra próximo as entradas, e manutenção recente dos ninhos pelas formigas e trilhas de forrageio. Não sabemos as proporções de água e cimento que foram utilizadas. Essas proporções devem ser adequadas para que o cimento não fique muito diluído e quebradiço, solidificando de maneira incorreta. Da mesma forma, as proporções não devem ficar tão concentradas, fazendo com que o cimento se solidifique antes de chegar nas câmaras mais profundas do ninho, não matando a rainha ou não alcançando todas as câmaras de cultivo do fungo. A localização dos ninhos pode também ter dificultado a passagem da calda pelos tuneis e pelas câmaras, não matando a rainha e o fungo.

A metodologia de utilização de cimento diluído é comumente realizada em estudos de arquitetura interna de ninhos de formigas-cortadeiras. Verza et al., por exemplo, foram os primeiros a utilizar essa metodologia com cimento na modelagem de ninhos de um outro gênero de formigas-cortadeiras, *Acromyrmex* em 2007. Mas vale ressaltar que esse gênero não apresenta ninhos tão grandes e profundos quanto os ninhos de *Atta*. Contudo, não é uma metodologia de controle utilizada por quem combate as formigas-cortadeiras, visto que injetar cimento no solo não seria adequado nas plantações, sendo mais comumente utilizado o controle químico com iscas formicidas. No caso de ninhos em infraestruturas, essa metodologia poderia ser útil. No entanto a metodologia tem que ser testada para se desenvolver um protocolo, proporções de água e cimento e método de aplicação, o mais adaptado à situação.
